# 安全・安心な マンションのために

- 落ちる、転ぶ、滑る、をなくそう -

この冊子は、マンション管理組合の方向けに、マンション内での転倒や階段からの転落、高所からの落下という日常事故を予防することを目的として、国土技術政策総合研究所が運営する「建物事故予防ナレッジベース」※1 からマンションに関連する日常事故事例や対策を抜き出して、まとめたものです。

国土交通省 国土技術政策総合研究所

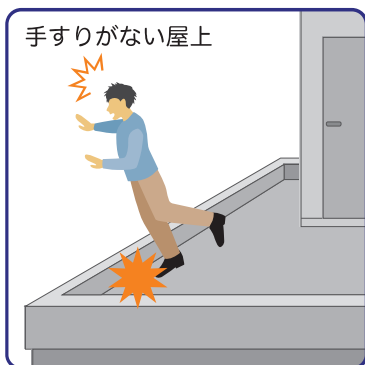
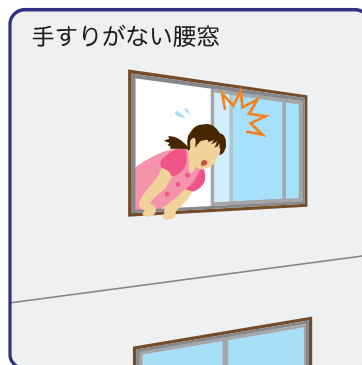
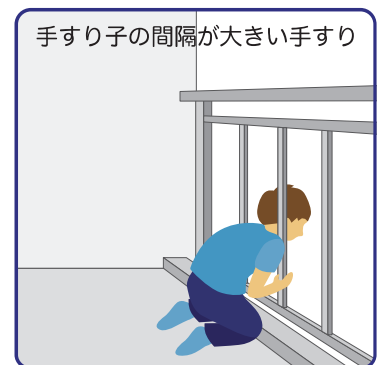
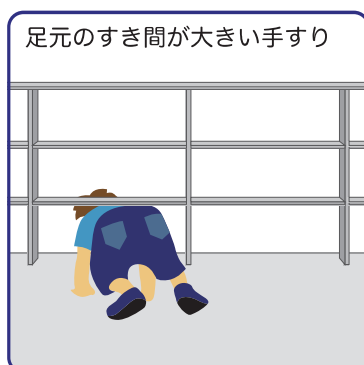
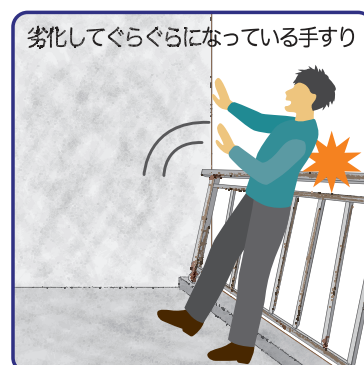
①

適切な手すりがついていますか？手すりがぐらついたり、はずれたりしていませんか？

外廊下や階段、ベランダなどの高い所から落下する日常事故を防ぐには適切な手すりの設置が重要です。また、手すりがついていても手すり子の間隔が広いなど、その形状が適切でない場合、例えばすき間から人が落下することがあります。さらに、経年劣化により手すりの強度が落ちている場合には、人が寄りかかった際に手すりが外れ落下することもあります。手すりを目で見るだけでなく、実際に揺らしてしっかり取りついていないかも含めて確認しましょう。

また、窓の網戸と一緒に落ちる日常事故事例もあります。窓の網戸には人の落下を防止する強度はありません。落下の危険がある窓には適切な手すりを必ず設けましょう。

- ▶ 住民が不定期に立ち入ることがある高い所には必ず落下防止の手すり（柵）を設置しましょう。
- ▶ 手すりにすき間がある場合は、そのすき間を塞ぎましょう。
- ▶ ぐらつきがある手すりは交換しましょう。
- ▶ 腰の高さに窓台がくる窓には落下防止の手すりを設けましょう。
- ▶ 住民が立ち入ることを想定していない場所は、立入禁止にしましょう。

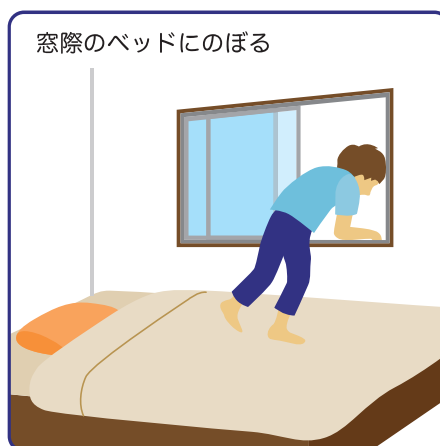
②

## 外廊下やベランダ、窓際に子どもがよじ登れる物が置かれていませんか？

共用部の外廊下や外階段、各住戸のベランダに適切な手すりが設置されていても、その前に物が置かれていると、子どもがよじ登り手すりを乗り越え落下してしまいます。腰の高さに窓台がくる窓の場合も同様です。

手すりの前や窓際に、台や物置、椅子、テーブル、ベッド等が置かれていないか確認しましょう。

- ▶ 共用部の外廊下や外階段に、物が置かれている場合には撤去しましょう。
- ▶ ベランダの手すり付近に物を置かないよう、住民にチラシや掲示板で注意喚起しましょう。
- ▶ 窓の近くに家具を配置することは避けましょう。

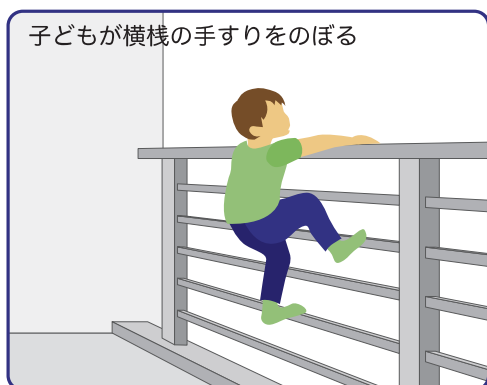
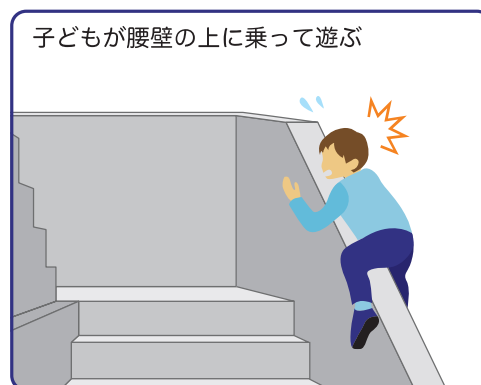
### ③ 子どもが高い所で遊んでいませんか？

子どもは手すりや高い塀をよじ登ったり、乗り越えたりして遊ぶことがあります。特に小学校高学年から中高生の子どもには注意が必要です。子どもにとっては遊びのつもりでも一歩間違えば重大な事故につながりますので、事前に対策を行いしっかりと予防しましょう。

普段住民が使うことが少ない非常階段や屋上についても、立ち入らないように注意が必要です。

- ▶ 子どもが手すりを乗り越えて遊んでいるような場所がないか確認しましょう。
- ▶ そのような場所がある場合にはサインや貼り紙で遊ばないように注意喚起しましょう。
- ▶ 遊んでいる場面を目にした場合には注意しましょう。
- ▶ 手すりがよじ登りやすい形状をしている場合は、ネットを張るなどの応急対策をした上で、大規模修繕時などに形状の変更を検討しましょう。

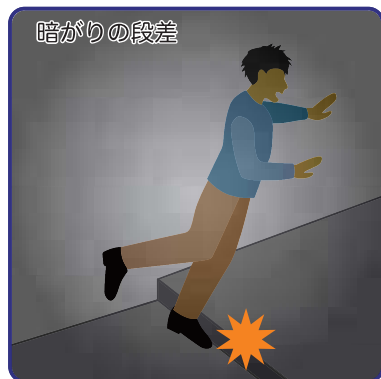
## 夜間に暗く見えにくい場所はありませんか？

夜間などに暗いと、段差や床面の変化に気付かず、つまづいたり、滑るなど転倒する原因となります。照明器具の数が不足している場合に加え、照明器具が切れている場合も事故につながりますので、適切な管理が必要です。

- ▶ 照明器具が切れている場合は交換しましょう。
- ▶ 明るさが不足している場合には照明器具の追加を検討しましょう。照明器具を追加する場合は、光害や逆光となることがなく、適切に足元が照らされるよう配慮しましょう。

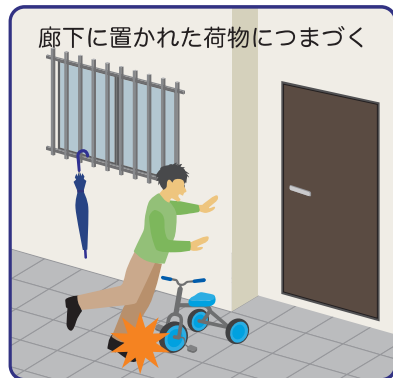
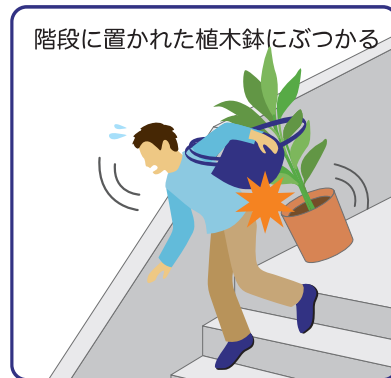
## 廊下や階段に物が置かれていませんか？

廊下や階段に物が置かれていると、それにつまづいて転倒したり、階段から転落する原因となります。小さい物であっても見えずにつまづいたり、足が引っかかったりすることもあります。物が置いてある場合は撤去し、住民に物を置かないように注意喚起しましょう。

非常階段など避難経路に物が置かれている場合は、災害時の避難に支障をきたすことにもなります。

- ▶ 物が置かれている場合には撤去しましょう。
- ▶ 物を置かないようにチラシや掲示板で住民に注意喚起しましょう。
